## ◎作業内 事故…

先日、東京浦安工場内でフォークリフトによる負傷事故が発生しました。  
この件について、事故の当事者の土田君に状況を聞きました。

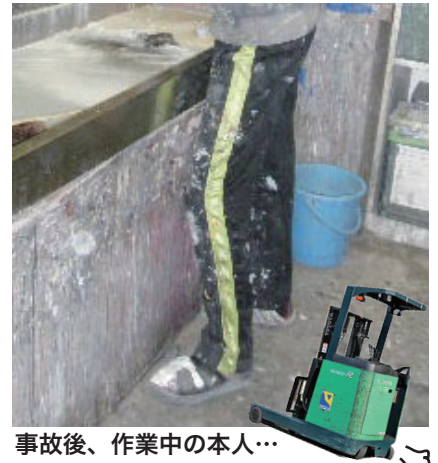
(3月9日の19時頃、) 3尺×6尺のコンパネを積み重ねた台車を工場内に入れる際、搬入経路内にあるスロープ(のぼり)がある為、台車をフォークリフトで押してもらい搬入していました。途中、台車の進む方向がずれてしまったので、後方についていた私は方向修正しようと体を入れて台車を押したのでフォークリフトの進路上に足を入れてしまい左足先を前輪に敷かれ、負傷してしまいました。

運転者の死角に入ってしまった、その事にも気付かなかった自身の認識の甘さによる負傷であり、どんな事でも怪我の原因になりうるという事を今後は作業する際、自身だけでなく周りの人にも気を配っていききたいと思います。  
仕事が忙しくなると、どうしてもどうしても注意力が落ちてきてミスや事故につながってしまいます。できる対処法として休憩をこまめに取る、作業をする者同士で声を掛け合う等、個人個人で意識を高める努力が必要だと思います。全員で安全な作業環境を作っていきましょう。

事故後、作業中の本人…
