## ◎現場 事故報告

ある地方のアリーナ現場にて、  
現地業者施工の3Sタワーの転倒  
事故がありました…

以下、偶然にも遭遇してしまった  
ツアー現場チーフの東京技術部戸  
谷さんからのレポートです。

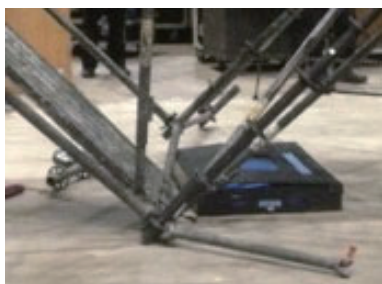
○某アリーナ会場で起きた撤去時の事故の件です。

3/3 ツアー2カ所目の撤去時でした。  
ちょっとバタバタするバラしの序盤で、現地の髙さんのワー! という声で  
後ろを振り向くと、プロジェクター用の4段単基の3Sが大きく傾く瞬間でした。

3Sのトップには映像さんが一人のっており、『うわーこれはやばい』と  
思いましたが、何も出来る訳がなく遠くから見ていたことしか出来ませんでした。  
が、大きく倒れかけた先にツアーで組んでいる山台がありそこにもたれる形で3Sは  
止まりました。

倒れる途中で作業用キトーの電源ケーブルがからまったようで、断線し、火花も散って  
いました。

監督と作業関係者を集め原因を探ったところ、倒れた方向のアウトリガーが、動かす  
方向の障害になったため外し、『せーの』で動かしたら3Sのカラーとジャッキが縦材  
から抜けてしまい、抜けた一角の方向へ倒れたという見解になりました。

- ①単基の3Sでも3段以上になる場合はきちんと水平ブレスを入れる
- ②アウトリガーは絶対に外さない
- ③足下まわりに障害物がないか確認する(ビニテのゴミやボルトなど)
- ④イケイケでバラさない
