## ワイヤー引張り試験

先日ナロック株式会社の和歌山工場にて、スリングとワイヤーの引張り試験を行いました。

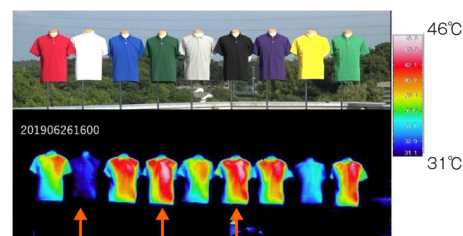
### 色別のポロシャツの表面温度

弊社では白または黒のシャツを購入できますが、多くの方が黒色を選んでいるかと思います。風がほとんどない気温30℃の屋外で、たった5分間日光に当てただけで白の服と黒の服とでは20℃近い温度差が出ました。
